## 伊能中図保存修復事業報告（2）

## 3. 伊能中図保存修復事業

## 4. 2016年度事業実施報告：「東北」、「中部」

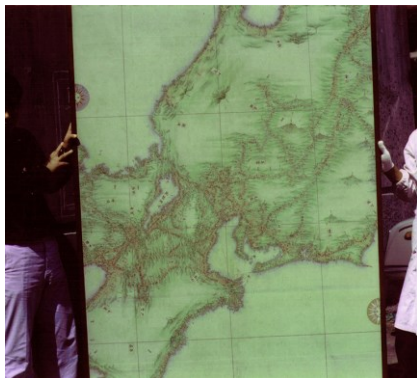
現在、地理部門で保管されているこれらの図は、パネル装（額装）という古地図としては特殊な方法で保存されている。図周辺部の余白部分がパネルの裏側に回し込まれているため、本紙に常に張力がかかるうえ湿度変化による劣化が加わり、最悪の場合裂ける危険性があることが文化財修理の専門家から指摘されていた。また、本紙にはフォクシングが見られるが、過去に撮影された写真と比較すると色が濃くなっていることが認められ（下図）、本紙の劣化が時間とともに進行している可能性がある。これらを考え合わせると、資料は危険な状態にあり早期の修理が必要だった。

1973年頃撮影写真：フォクシングはそれほど目立たない。

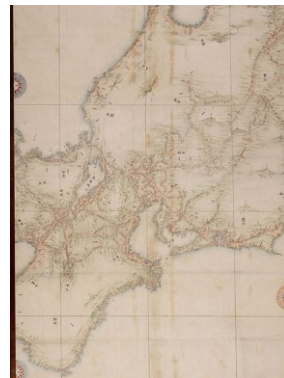
現在の写真：縦に伸びるフォクシングが濃くなっている。

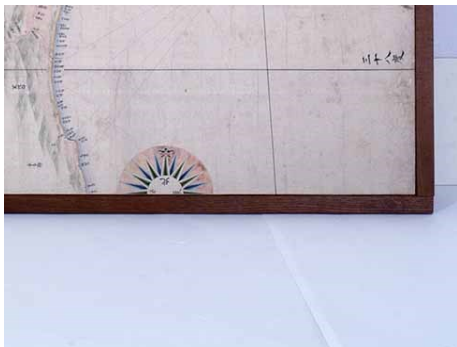
「東北」(修理前): 南辺は、関東図幅と繋がるため大きくパネルの裏側に本紙が回っている

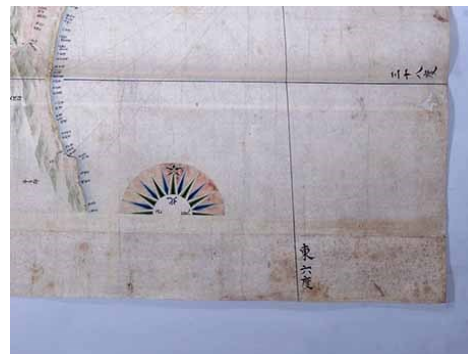
「東北」(修理後): 木枠をはずしたことにより余白が出てきた

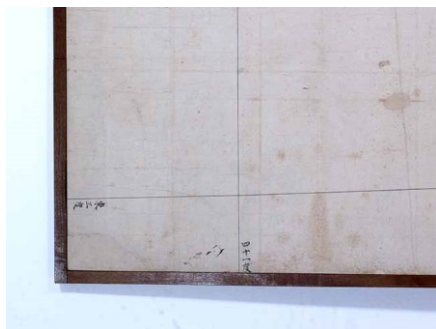
「東北」(修理前): すでに見られた欠損部分は、昭和43年の修理で補修紙が施されていた

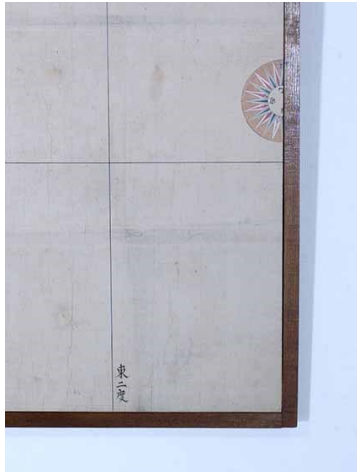
「中部」(修理前) : 東辺は、関東図幅と繋がるため大きくパネルの裏側に本紙が回っている

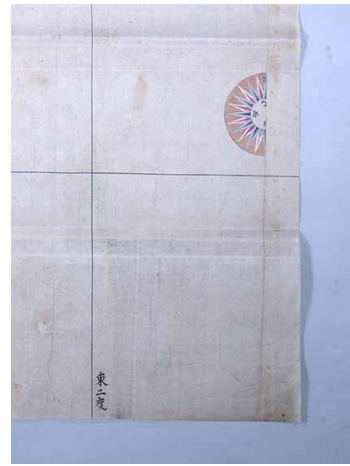
「中部」(修理後) : 木枠をはずしたことにより余白が出てきた

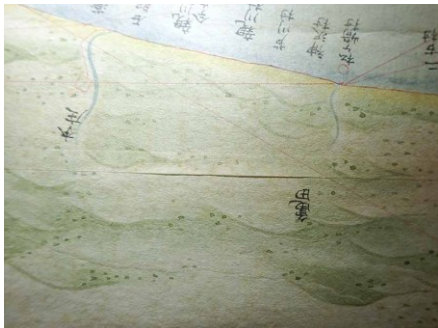
「中部」(修理前) : 継ぎ手が剥がれかけた部分
