## 地球惑星科学専攻所蔵伊能中図 保存修復事業報告

## 1. 修復対象図の概要

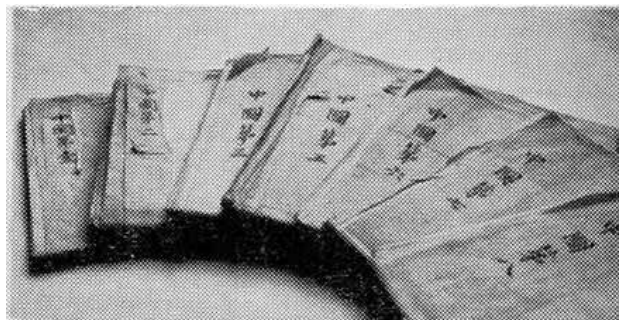
図1 資料館パンフレットに掲載された中図

総合研究資料館パンフレットに掲載された写真（図1）では、昭和43年頃に図を改装する前は畳図であり、表題が書かれていたことがわかる。写本2図（「中図第壱」（北海道東部）及び「中図第二」（北海道西部））は題箋が貼られているように見えるが、副本5図（「中図第三」（東北）から「中図第八」（九州南部））は、地図裏面に直接表題が書かれている（栗栖，2016）。

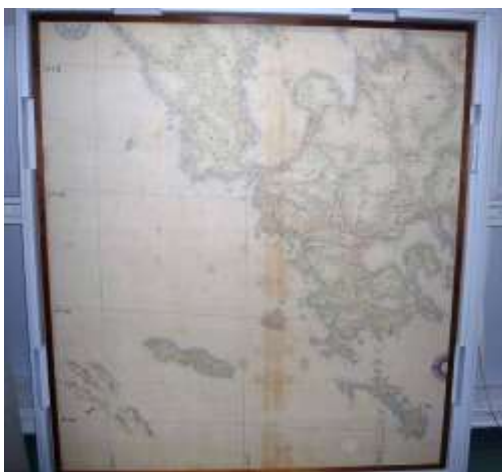
図5 図の表面「九州北部」

本図は、多種ある伊能図としてはパネル装という特殊な装丁で保存されている。図郭から外れた図の縁辺部はパネルの裏側に回しこまれ、貼りつけられている。表側の地図面はたるみがなく均一で整った絵図に見えるが、このことは常に本紙に張力がかかり平面を保っているとも言える。修復の専門家による鑑定でも、地図面が常に緊張した状態にあること、下地の処理の仕方に起因し後に下地の変形が生じる恐れがあることなど、現パネル装の問題点が指摘されていた。

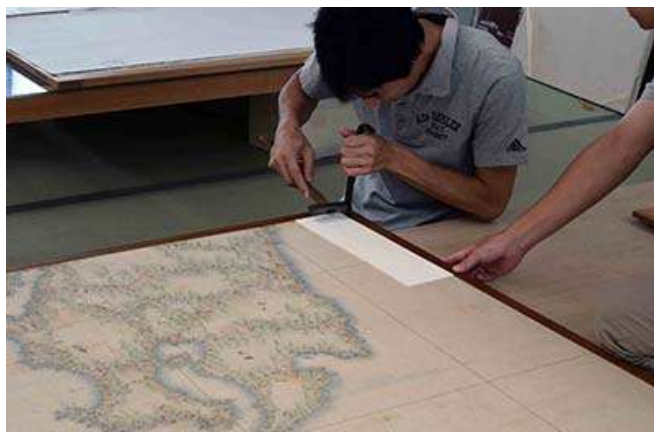
図8 半田九清堂による修復作業

まず、図本体を囲っている木枠はノミを用いて取り外す（図8）。隣接図と接する辺には太柄（突起部分）があり（図9）、隣り合う図同士が接合できることがわかる（図10）（写真は北海道の例）。

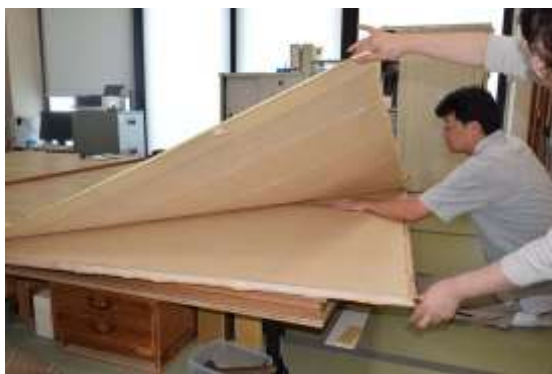
図 11 パネルから本紙・裏打紙を取り外す  
：2018. 7. 9

木枠を取り外した後は、パネルから本紙・裏打紙を分離させ（図 11）、その後、本紙側に付着している袋紙を取り除くと、原装の本紙・裏打紙と昭和期に加えた裏打紙・補修紙で構成されるひとつの図面が残る。

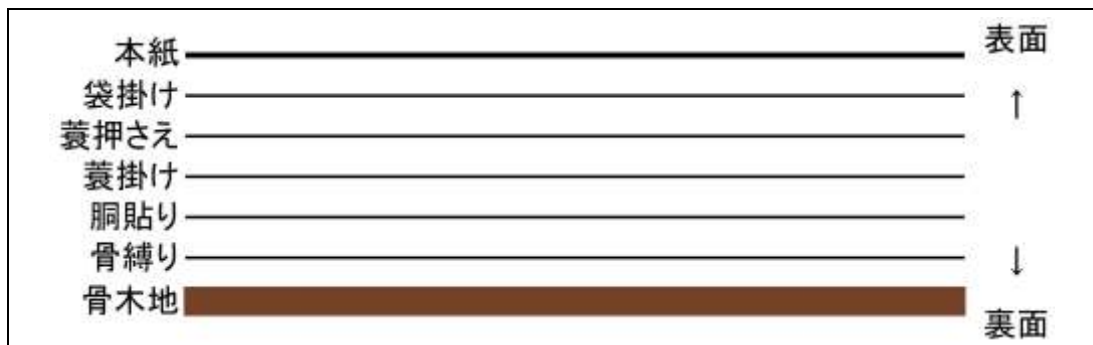
図 13 昭和期パネル装の立体構造

本紙・裏打紙の下側は、格子状に組んだ骨木地と、骨縛り、胴貼りなど和紙が何層にも重ねられた下張りからなる。このような工法は、襖仕立てとも言えるこのような装丁では一般的であるとされる。下張りには温湿度の変化を抑えることと、紙に加わる物理的な力を和らげる効果がある。また、使用する紙や工程により堅牢度に違いが出るが、本パネル装は、ある程度質の良い下張りが施されていると言い、そのことから、当時修復を行ったのは専門的な技術を持った業者であったとみられる。

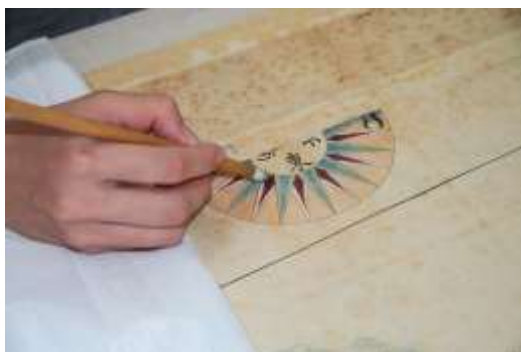
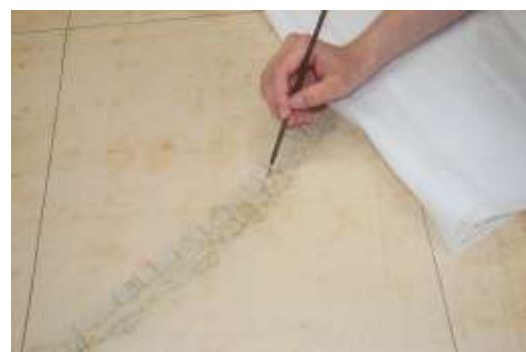
図17 剥落止め

（左）コンパスローズ （右）朱線（測線）

朱線及びコンパスローズは兎膠（うさぎにかわ）水溶液 1.0%を塗布し、剥落止め。

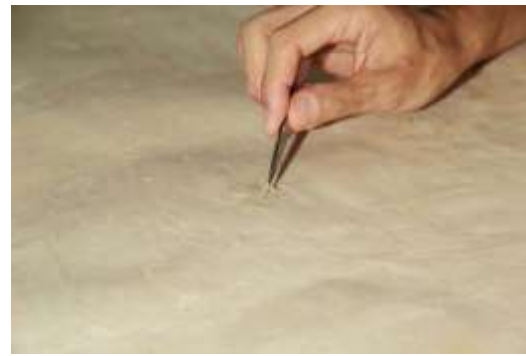
図18 裏打紙の除去 「北海道西部」  
2015. 8. 17

昭和期の修復で施した裏打紙及び補修紙は取り除くことを基本とする。例えば九州の2図の場合、三層目と二層目の裏打紙に針穴がないことを確認した上で、湿り気を与えて除去する。すると原装裏打紙が出てきて本紙まで貫通した針穴があることが確認できる。

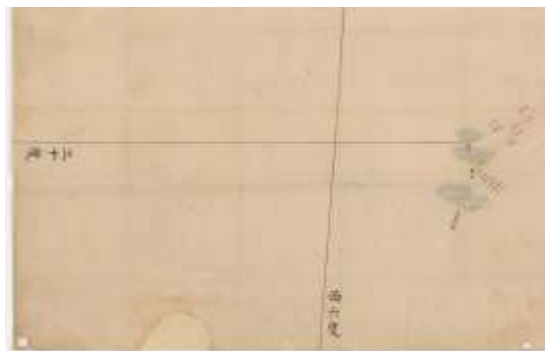
(c) 修復後 「九州南部」 2019. 2. 21  
新に作製された補修紙を裏面から補填

その後、欠損部のデジタル画像を用いて新に補修紙を作製し(DIIPS: Digital Image Infill Paper System)、裏面より補紙。

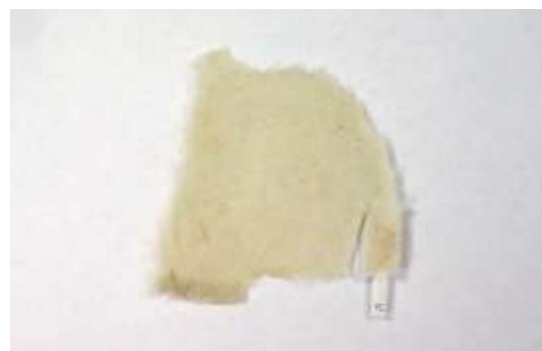
(e) 取り除かれた旧補修紙の例 2019. 6. 17  
写真は「中国四国」の隠岐付近のもの

さらに、欠損部に施された昭和期の補修紙はすべて取り除く。この段階で、昭和期修復前の状態となる。このとき、取り除いた旧補修紙は別保存する。

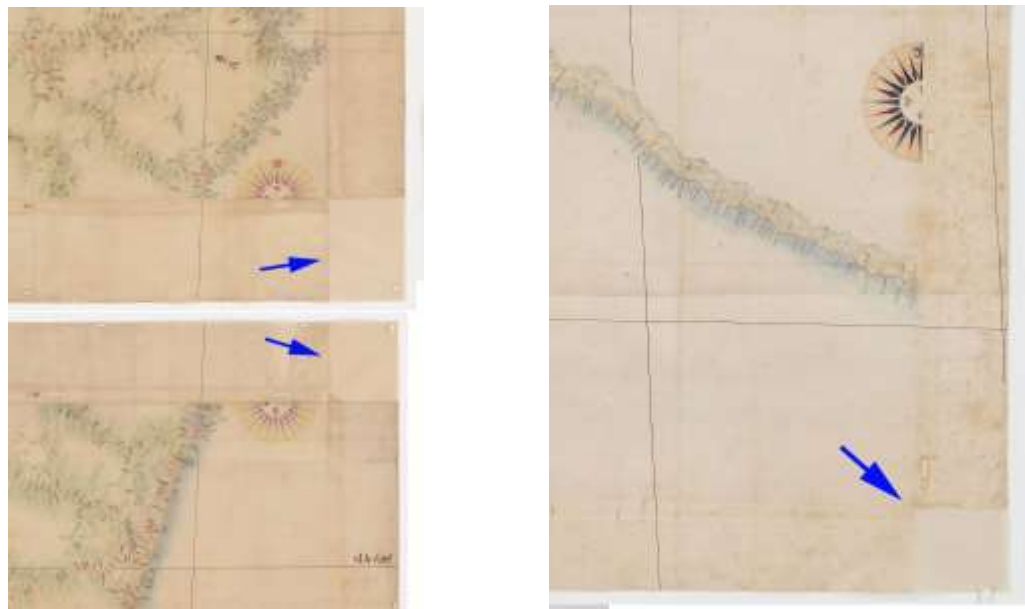
図21 昭和期の修復で切り取られていた部分(修復後)

また、元々あった欠損部以外に、昭和期の修復によって意図的に図の一部が切り取られていた事も注目すべき点である。「北海道西部」、「九州北部」、「九州南部」については、図郭の外側部分の幅が、東西方向と南北方向の2辺にわたって広がっているが(図20)、パネルに仕立てる過程で交差する部分の角が大きく切り取られていた。本修復では、同部分は新に作製した補修紙によって直されている(図21)。

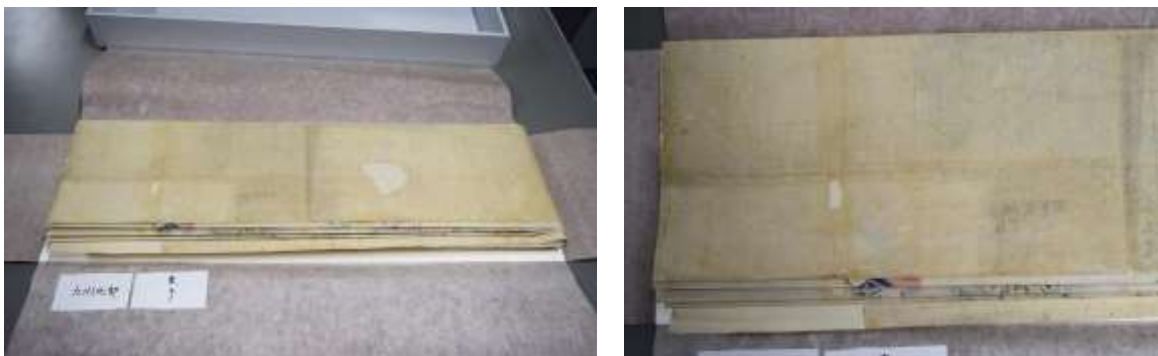
図22 表題部分「九州北部」裏面

昭和期修復以前は、中央部分(線状に汚れている)で折りたたまれていた(左写真)。

表題があったのは四角く色が薄い部分で、地図南西端の裏面にあたる。

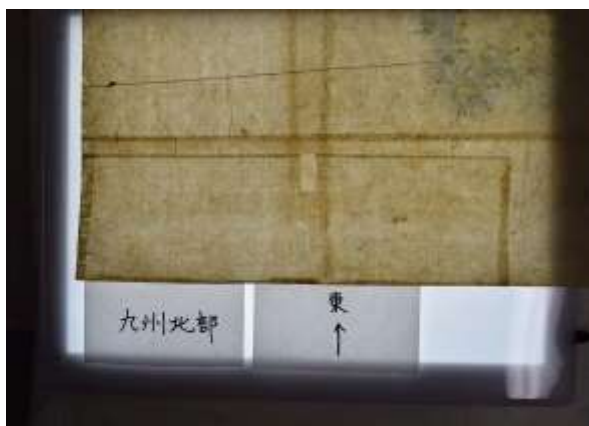
図23 「九州北部」裏面(透過光)

昭和期の修復で表題部分の裏打紙が切り取られた

透過光をあてると、旧表題部分だけ四角く別の紙が貼られているように見える(図23)。これは、昭和期の修復の際に、表題部分の裏打紙が切り取られ新に似寄りの紙で部分的な補修紙が貼られたものである。当時このように処理した理由としては、パネルに仕立てる際、加える裏打紙で上から覆ってしまうと表題が隠れてしまうため、この部分だけ切り取って別に保管しようとしたのではないかと考えられる。副本5図はすべて表題部の切り取りが見られるが、いずれも切り取られた表題部分は見つかっていない。北海道の2図の場合は、原装の裏打紙には直接表題は書かれず題箋が貼られていたため(図1)、その部分の裏打紙はそのまま残されている。今回の修復で題箋は見つかっていないので、昭和期の修復の際に剥がされ、そのまま行方

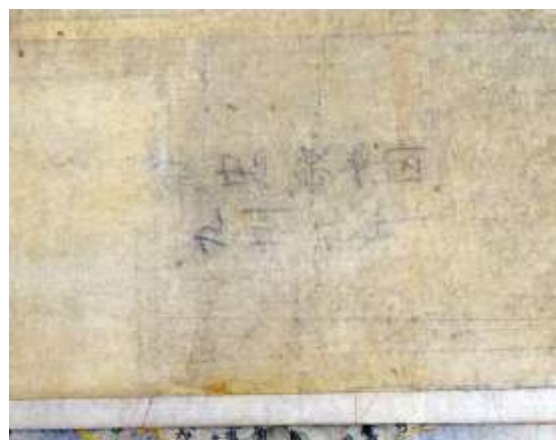
図24 「九州北部」裏面

旧表題部脇には「忠敬地図 九州北部」と鉛筆書きがある

また、2013年の赤外線による調査で確認されていたが、表題の脇に、「忠敬地図 九州北部」などと鉛筆書きが見られる。これは、畳図だった当時、「中図第[番号]」との表記だけではどの図幅かわかりづらいため、書き添えたものであろう。

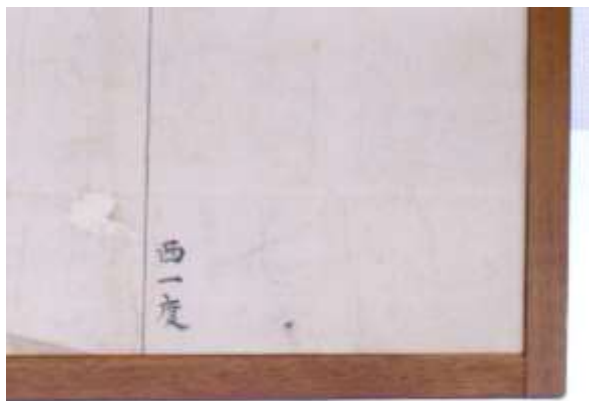
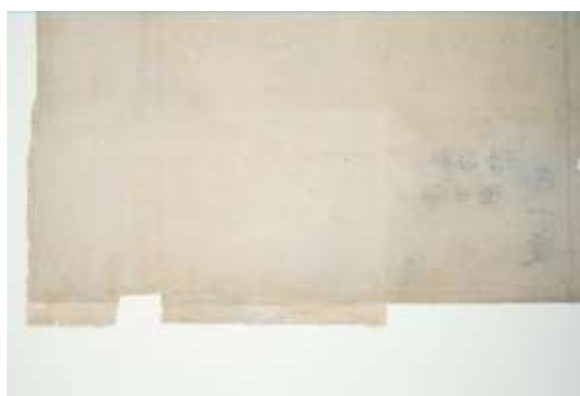
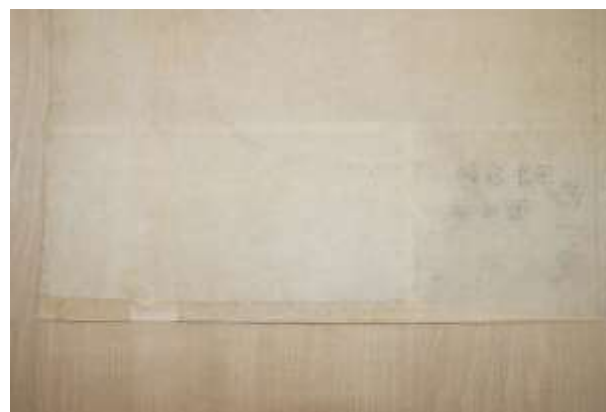
図25 旧表題部分の処理「中国四国」

がわからなくなったものとみられる。本修復では、基本的には昭和期の裏打紙・補修紙は取り除いているが、この部分の補修紙は、原装の裏打に違和感なく馴染んで紙質にも問題がないことと、そのまま残すことが昭和期の修復で表題部が改変されたことを示す証拠にもなるため、例外的に再使用することにした。ただし、この部分は1cm程度飛び出しており図を取り扱う際に危険であるため、折り返して糊付けしてある（図25）。

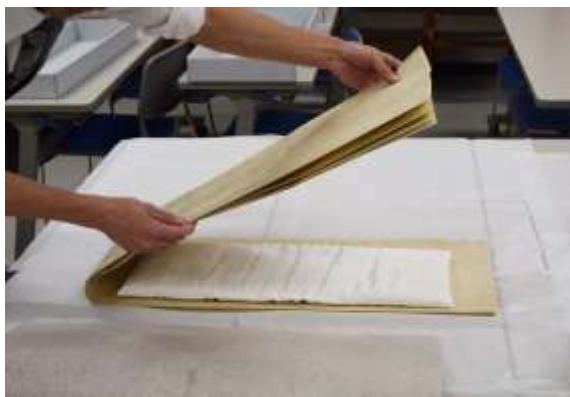
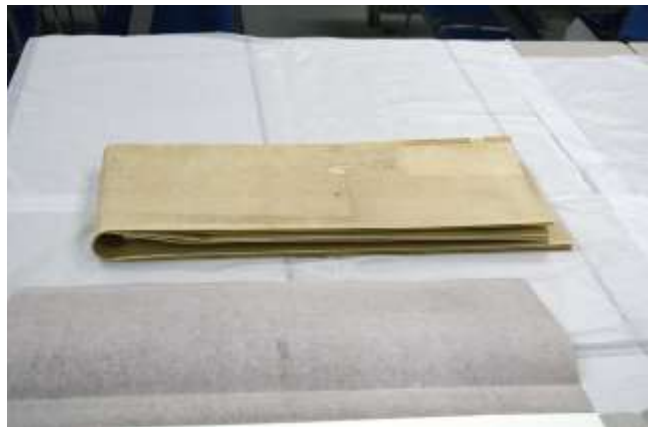
図 2 7 本修復での折り畳み「中国四国」 2018. 2. 27

本修復では原装の状態に戻すことを基本とするが、当時とまったく同じ折り方にするると折り線の交差する部分で紙への負担が過度に大きくなる。そこで最初の7折は元の折線に沿って折り、（原装時の）3折りについては、元の中央の折り位置のみで折るようにし、その際は紙への負担を軽減するため、綿の布団を挟んで緩く折り畳んだ（図27）。

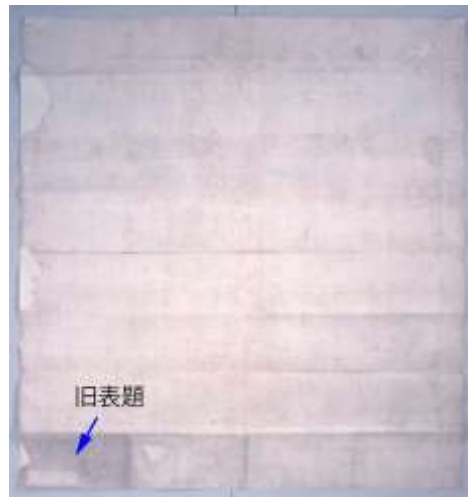
(右中) 修復後：「北海道東部」(裏面)  
旧表題部の面の煤汚れが激しい

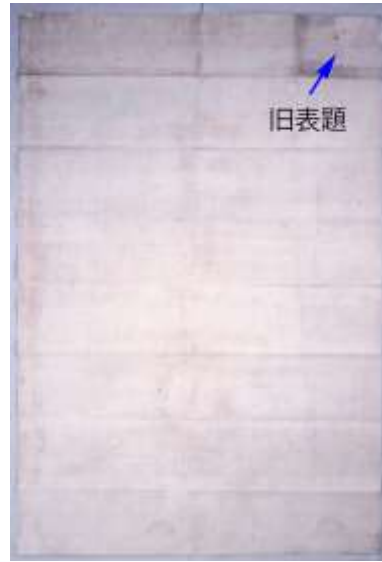
(右中) 修復後：「北海道西部」(裏面)

旧表題部の面の煤汚れが激しい

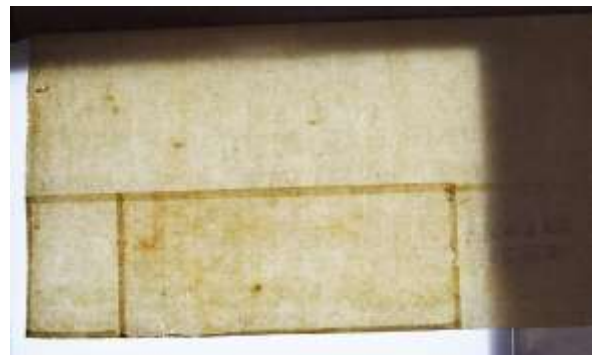
(右下) 修復後：「九州南部」旧表題部(裏面)  
表題が書かれていた裏打紙が切り取られている

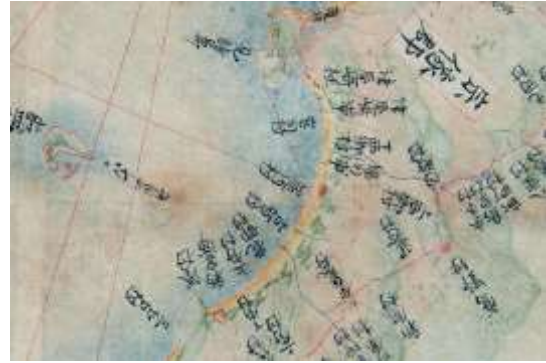
(右) 修復後：本紙継ぎ目の浮き  
「九州北部」

○本紙継ぎ部分や旧補修部分が浮いて弱くなっている箇所は補修を行い、また、皺のみられた箇所も伸ばして直した。

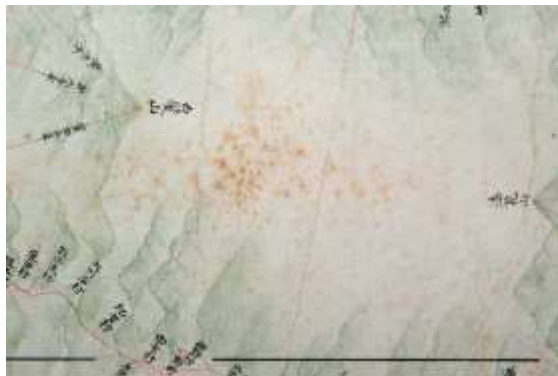
図38 (左) 修復前：フォクシング「九州南部」

○本紙表面の汚れや埃は、クリーニングパッドを用いるなどして無理のない範囲で除去できた。また、水損による茶色の変色部分及びフォクシングについては、針穴や白径などの作図情報のない部分のみ処理対象としたが、湿りを与え吸い取り紙を用いることで汚れを軽減できた。

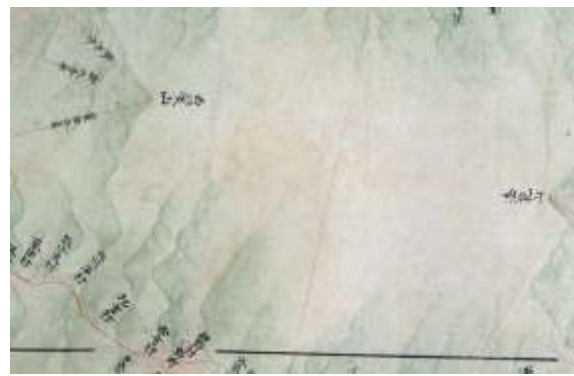
(右) 修復後：フォクシング「九州南部」
