## 地球惑星科学専攻所蔵伊能中図 保存修復事業報告

## 1. 修復対象図の概要

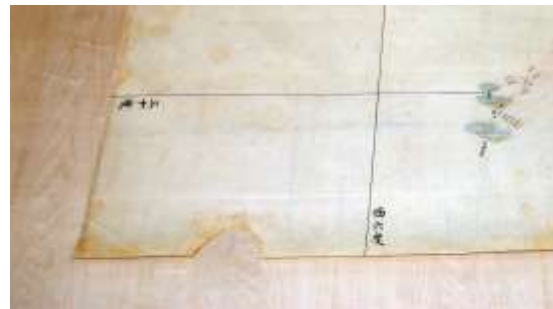
さらに、欠損部に施された昭和期の補修紙はすべて取り除く。この段階で、昭和期修復前の状態となる。このとき、取り除いた旧補修紙は別保存する。

(b) 修復中 「九州南部」 2019. 1. 8  
旧補修紙を取り除いたところ

その後、欠損部のデジタル画像を用いて新に補修紙を作製し(DIIPS: Digital Image Infill Paper System)、裏面より補紙。

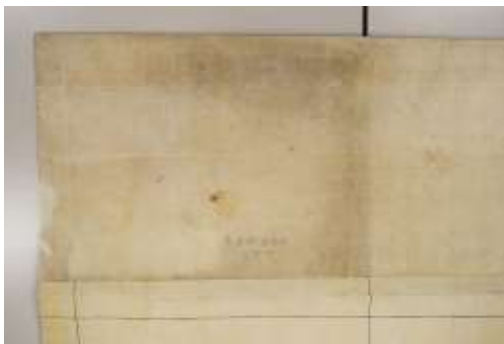
(左下) 修復後：「北海道西部」旧表題部(北西角)  
表題部は裏側、旧表題そばに「伊能忠敬地図 北海道」

と鉛筆書きがある

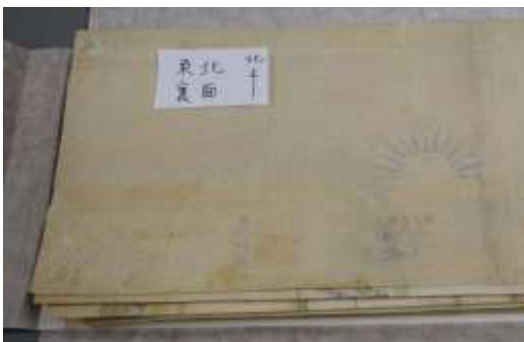
(左下) 修復後：「東北」旧表題部(裏面)(南東角)  
旧表題そばに鉛筆書きがある

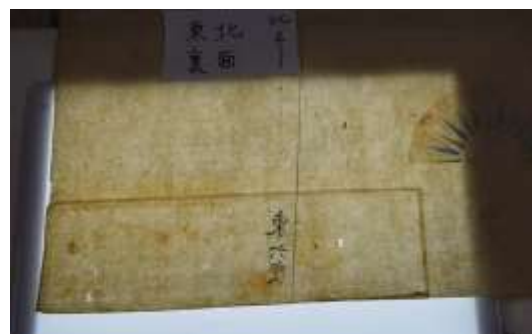
透過光をあてると、旧表題部分だけ四角く別の紙が貼られているように見える(図23)。これは、昭和期の修復の際に、表題部分の裏打紙が切り取られ新に似寄りの紙で部分的な補修紙が貼られたものである。当時このように処理した理由としては、パネルに仕立てる際、加える裏打紙で上から覆ってしまうと表題が隠れてしまうため、この部分だけ切り取って別に保管しようとしたのではないかと考えられる。副本5図はすべて表題部の切り取りが見られるが、いずれも切り取られた表題部分は見つかっていない。北海道の2図の場合は、原装の裏打紙には直接表題は書かれず題箋が貼られていたため(図1)、その部分の裏打紙はそのまま残されている。今回の修復で題箋は見つかっていないので、昭和期の修復の際に剥がされ、そのまま行方

(右下) 修復後：「東北」旧表題部(裏面)  
表題が書かれた原装裏打紙が切り取られている

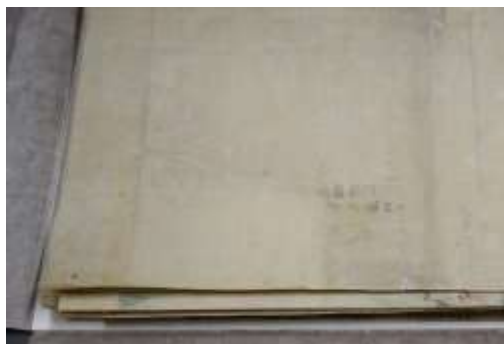
(左下) 修復後：「中部」旧表題部(裏面)(南東角)  
「忠敬地図 \*\*近畿地方」と鉛筆書きがある

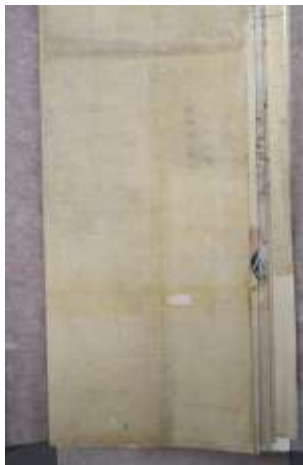
(左下) 修復後：「九州北部」旧表題部(裏面)(南西角)  
旧表題部のそばに「忠敬地図 九州北部」と鉛筆書きあり

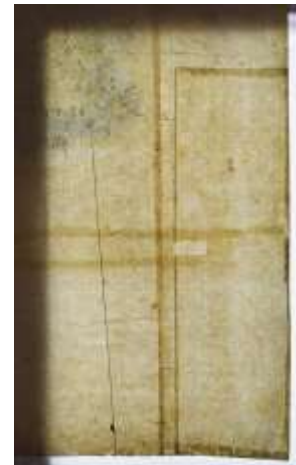
(右下) 修復後：「九州北部」旧表題部(裏面)  
表題部の裏打紙が切り取られ代わりの裏打が貼られている
