## 地球惑星科学専攻所蔵伊能中図 保存修復事業報告

## 1. 修復対象図の概要

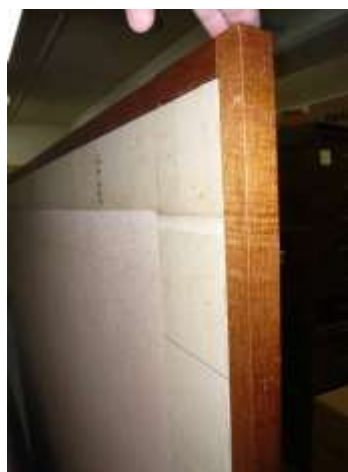
図6 図の裏面「九州南部」  
緯度の文字や経線がパネルの裏側に回っている

また、昭和期の修復では、隣り合う図同士を並べて閲覧することも意図して改装されたため、パネル表面の範囲が地図の図郭範囲と一致し、図郭の外側部分がパネル裏面に回っている。すなわち、緯線・経線の一部、緯度の文字など一部の情報が裏側に回り隠れているが（図6）、これは本来の地図製作時の状態に戻すべきである。

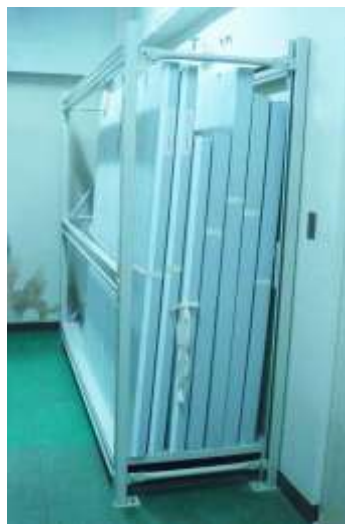
その他に、本学での長期的な保存を考える上では、保管に大きなスペースを要すること（図7）、大きく重いため、扱いづらく管理の負担が大きいことも現状の問題点として上げられる。

図7 中図の保管状況（修復前）2011年9月

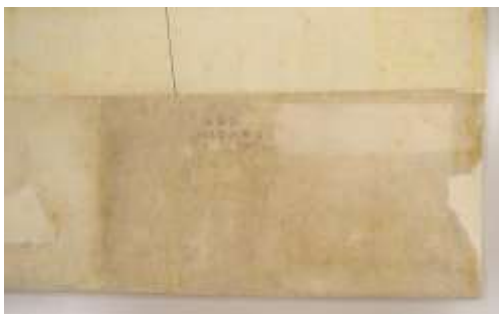
(左下) 修復後：「北海道東部」旧表題部(南東角)  
表題部は裏側

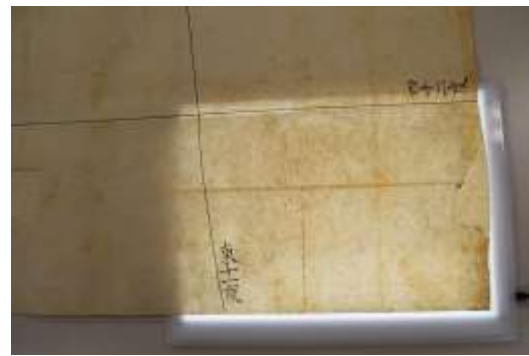
(右下) 修復後：「北海道東部」旧表題部  
写本では裏打紙の切り取りは見られない

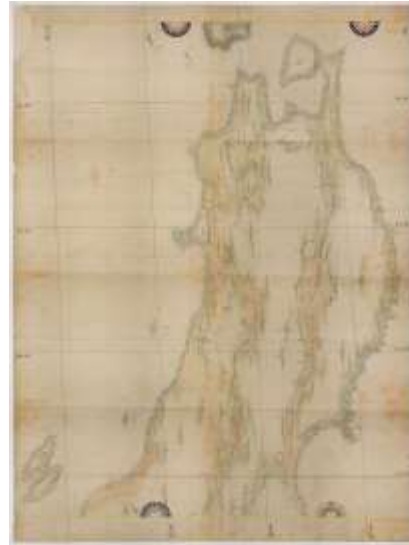
(右上) 修復後：「東北」(表面)

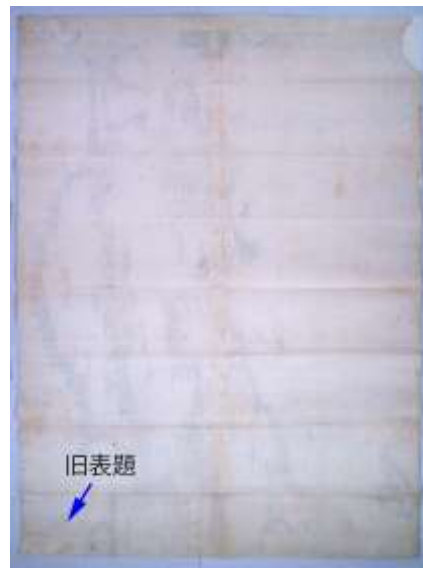
(右中) 修復後：「東北」(裏面)

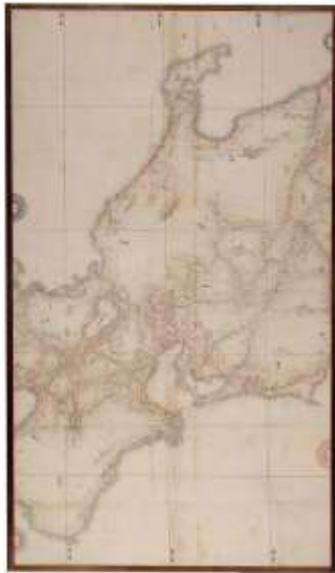
(左上) 修復前：「中部」(表面)

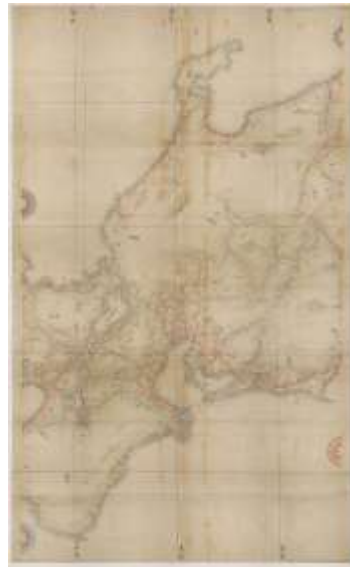
(右上) 修復後：「中部」(表面)

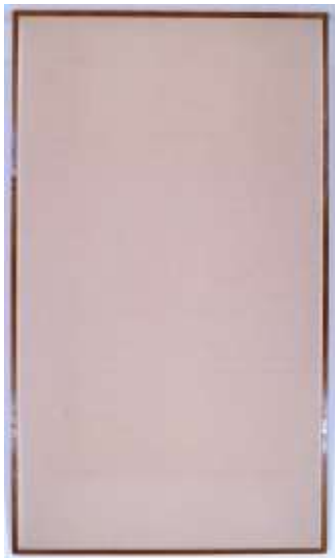
(左中) 修復前：「中部」(裏面)

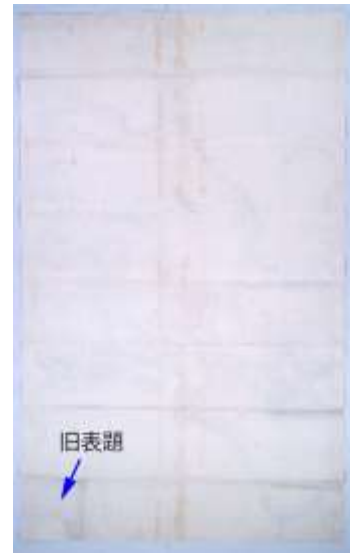
(右中) 修復後：「中部」(裏面)

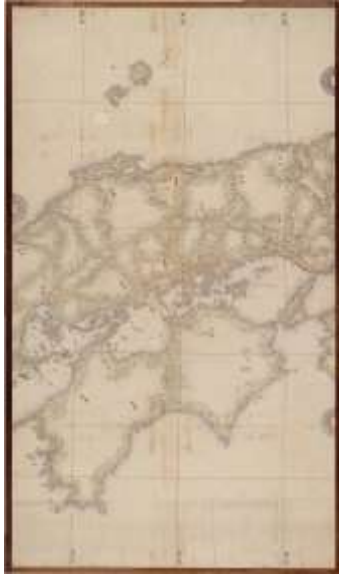
(左上) 修復前：「中国四国」(表面)

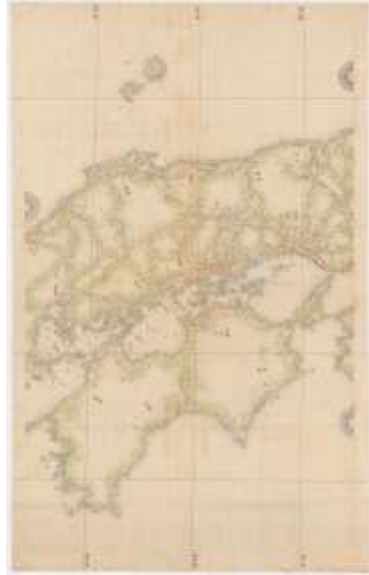
(右上) 修復後：「中国四国」(表面)

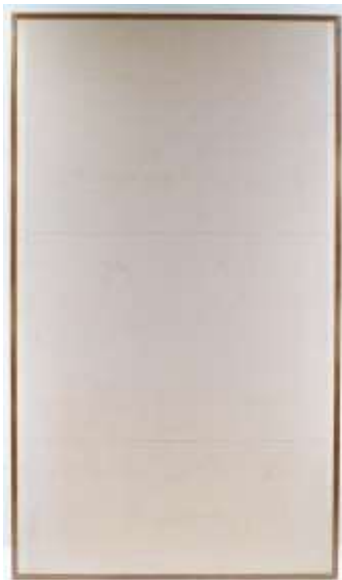
(左中) 修復前：「中国四国」(裏面)

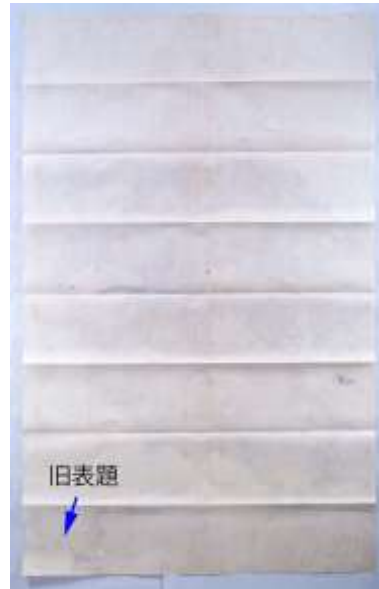
(右中) 修復後：「中国四国」(裏面)

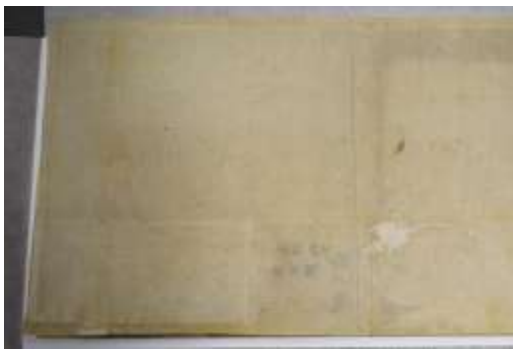
(左下) 修復後：「中国四国」旧表題部(裏面)(南東角)

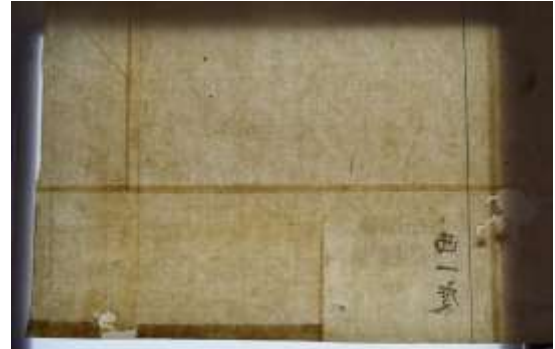
(右下) 修復後：「中国四国」旧表題部(裏面)

「忠敬地図 \* 國四國」と鉛筆書きがある

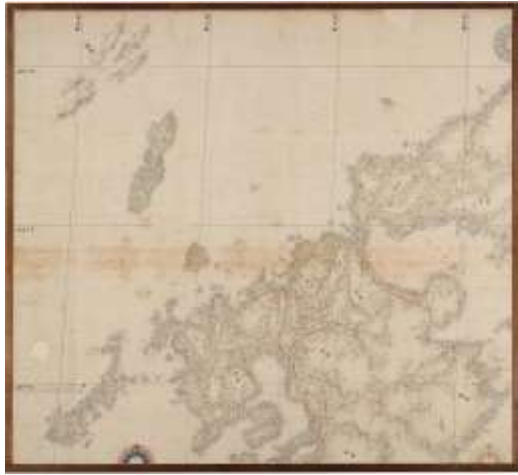
(左上) 修復前：「九州北部」(表面)

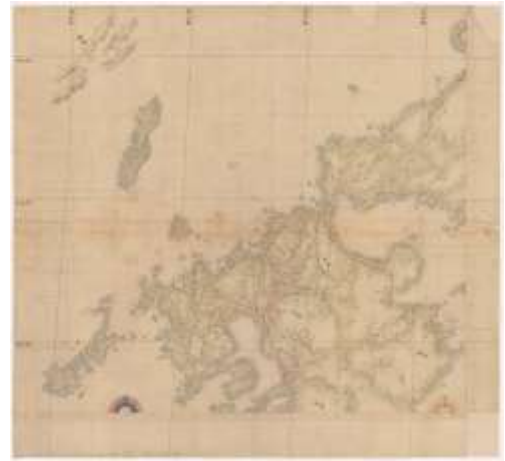
(右上) 修復後：「九州北部」(表面)

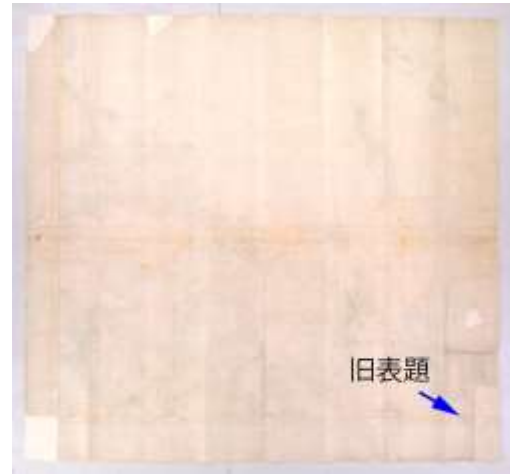
(右中) 修復後：「九州北部」(裏面)

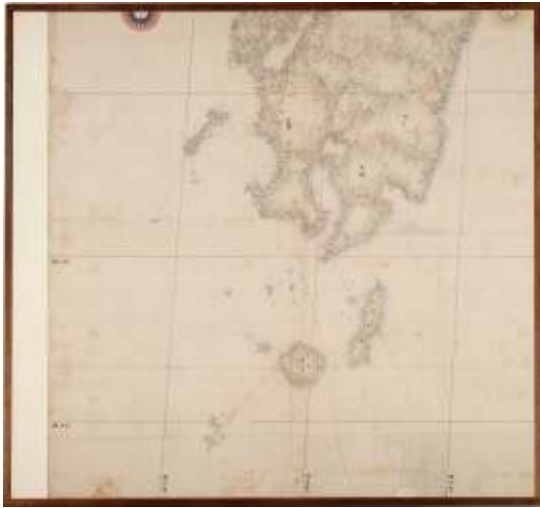
(左上) 修復前：「九州南部」(表面)

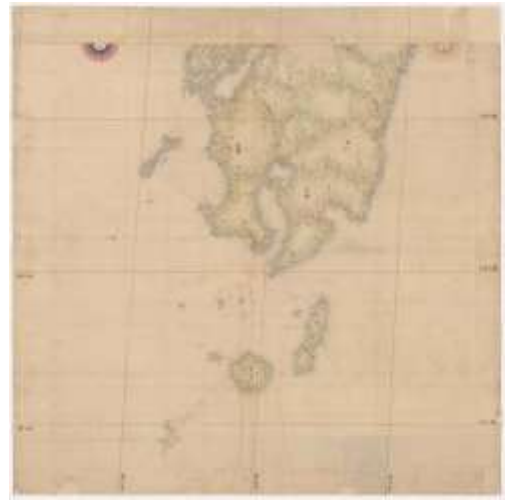
(右上) 修復後：「九州南部」(表面)

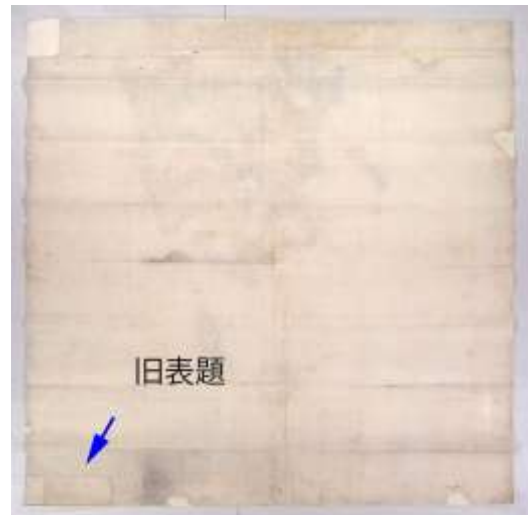
(右中) 修復後：「九州南部」(裏面)

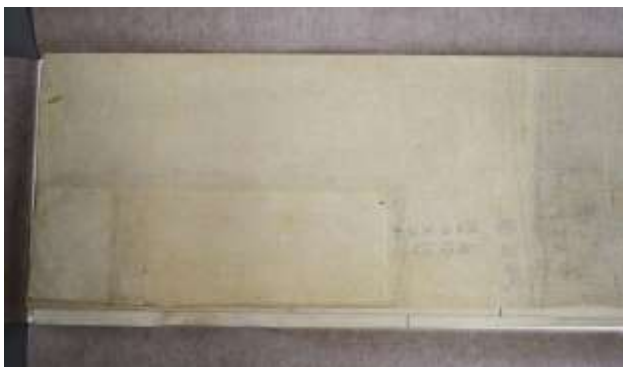
(左下) 修復後：「九州南部」旧表題部(裏面)(南東角)

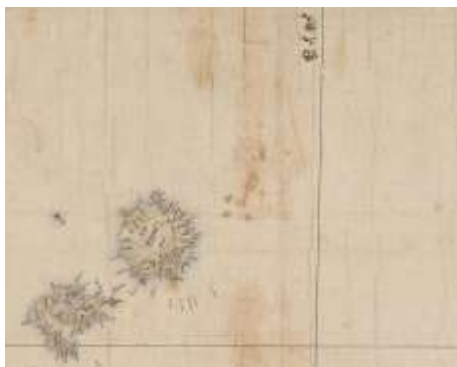
図39 (左) 修復前：汚れ「中国四国」

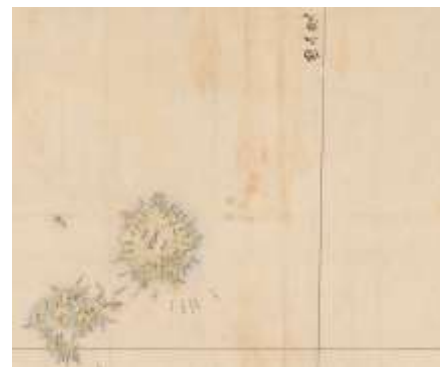
(右) 修復後：汚れ「中国四国」
